# Fotobericht Frondienstwochenende Chelenalphütte

Fotobericht vom 01. August 2006 mit 10 Fotos.

24./25. Juni, Bericht und Fotos von Christoph Liebetrau.

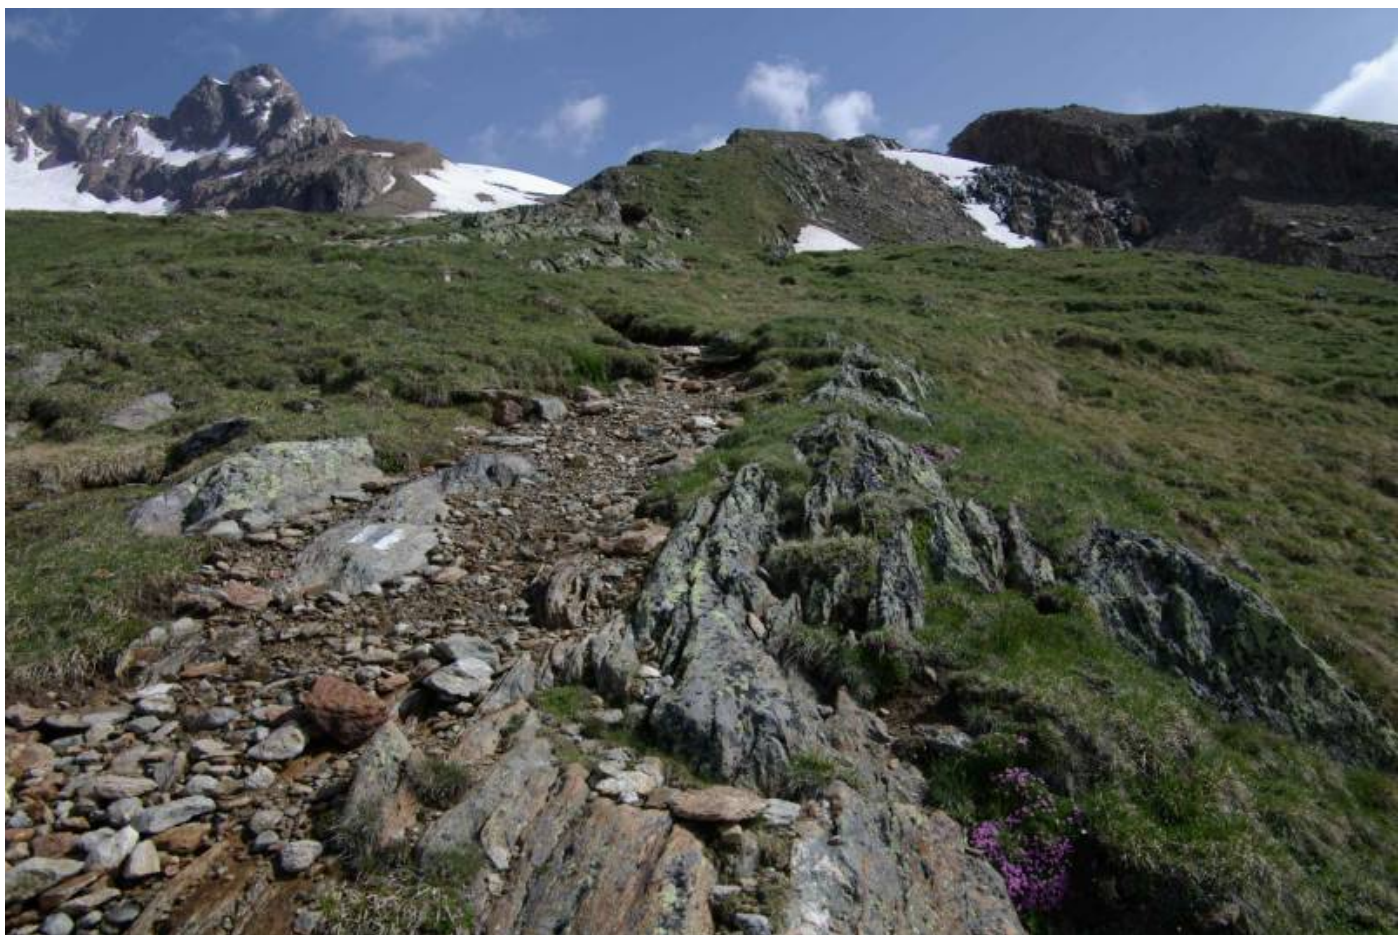
Bild 1 - Erosion in der Bergwelt, wo verursacht der Schuh die kleinsten Schäden an der Natur?

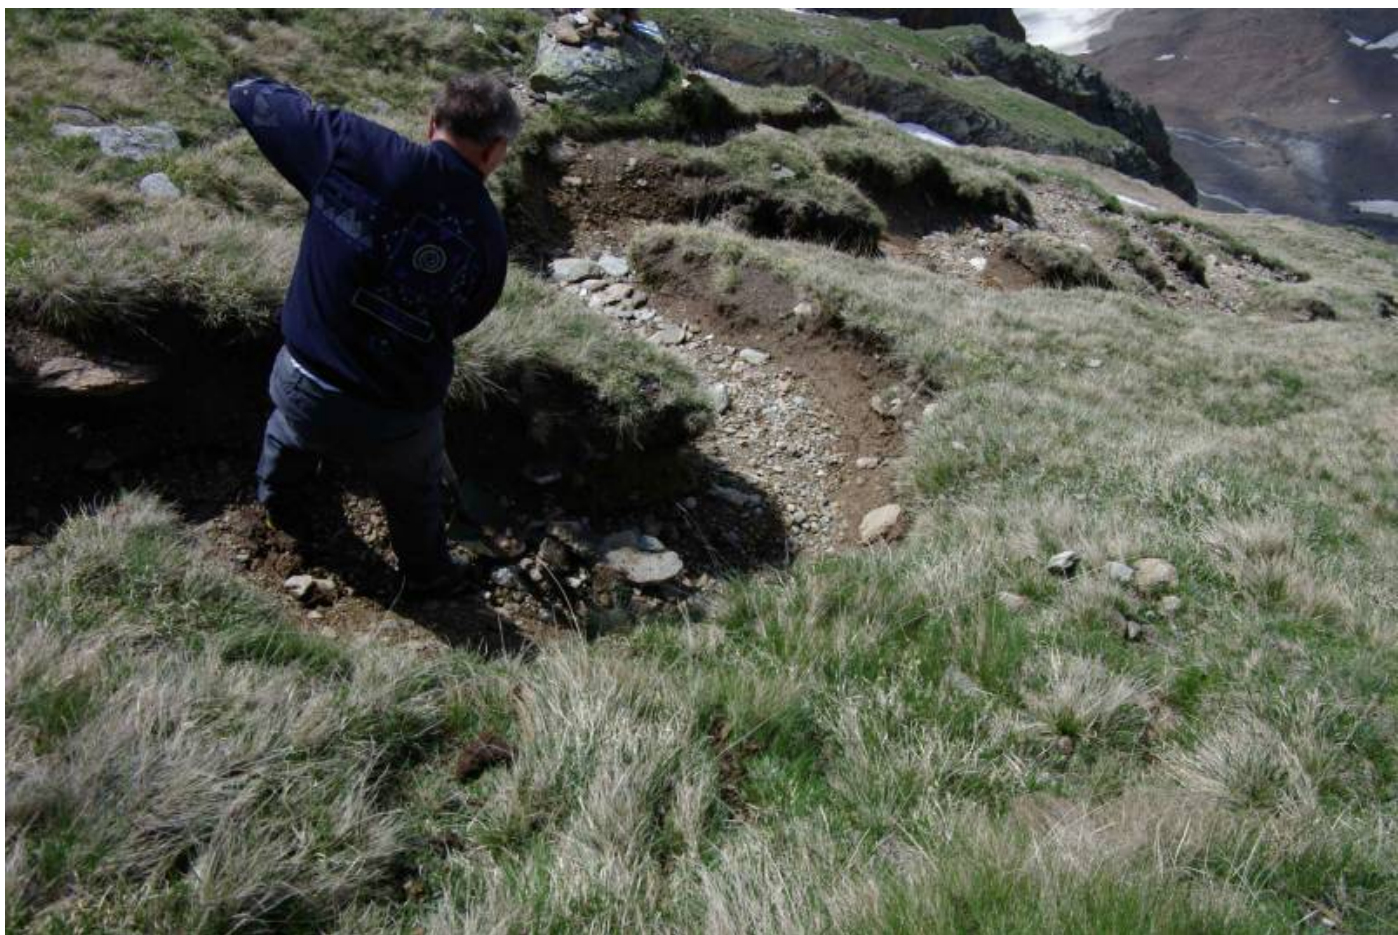
Bild 2 - Roman beim Wegbau: Tiefe Gräben entstehen dort wo sich das Wasser in einer Rinne sammelt und das lockere Material ausschwemmt. Die in Serpentin angelegten Wege ermöglichen das Entwässern bei jeder Kehre. Wo immer möglich, sollte der Weg über Steine und Felsen führen, damit die empfindlichen Grasnarben nicht beschädigt werden.

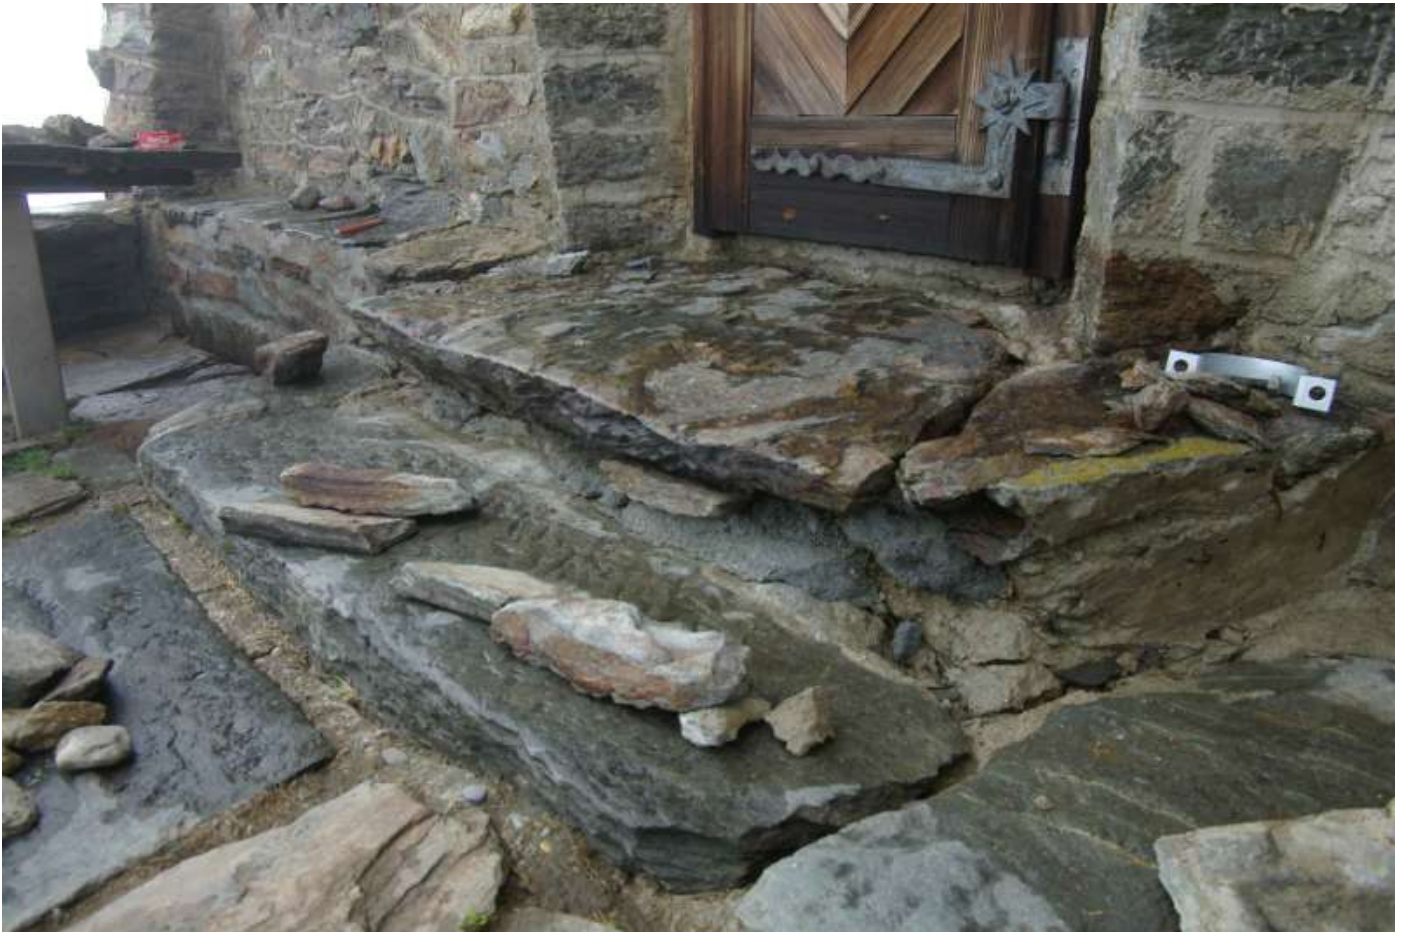
Bild 3 - Erosion auch an der Hütte. Durch kleine Risse dringt Wasser ins Mauerwerk ein. Durch die Ausdehnung des gefrierenden Wassers werden Platten angehoben und Steine gesprengt. Der Schadensverlauf ist dabei exponentiell, d.h. am Anfang lassen sich kleine Schäden relativ einfach beheben. Ohne regelmässige Ausbesserungen werden jedoch umfangreiche Sanierungen unumgänglich.

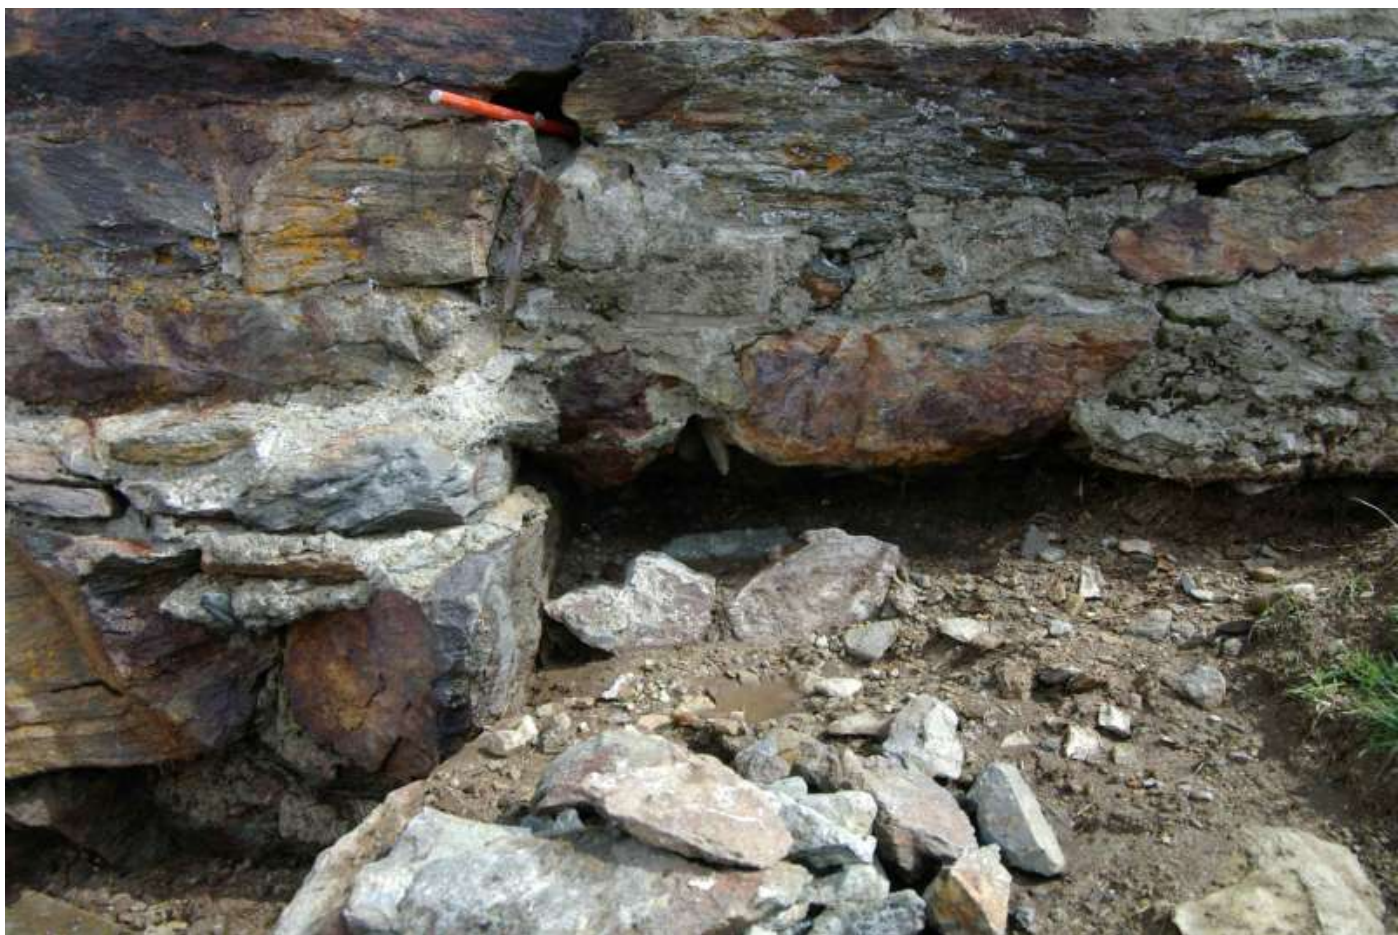
Bild 4 - Diverse Stellen bedürfen einer dringenden Behandlung.

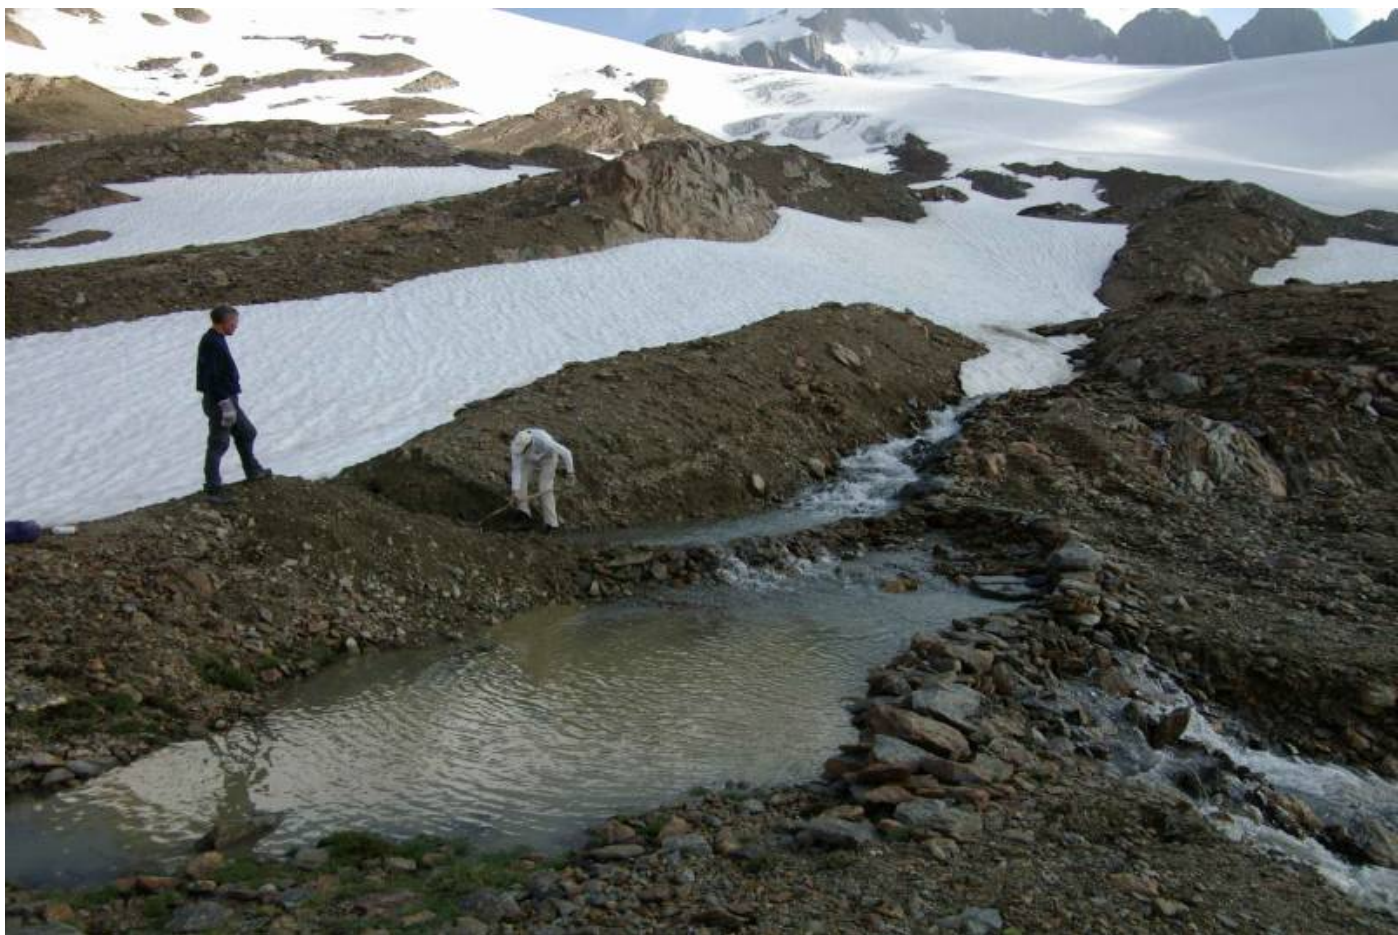
Bild 9 - Knapp unterhalb des Brunnenfirns entstehen die Bäche, die jeder Hüttenbesucher auf dem Hüttenweg überquert. In letzter Zeit waren die Bäche wegen der Erwärmung und dem schnellen Abschmelzen des Schnees kaum zu überqueren. Im speziellen führen spätsommerliche Gewitterregen zu sehr grossen Wassermengen. Hier wird ein Entlastungsgraben durch eine kleine Moräne gebaut, damit nicht zuviel Wasser unsere Wasserfassungen gefährden. An anderen Stellen wird das Wasser möglichst gleichmässig auf alle Bäche verteilt, damit sie besser zu überqueren sind.
